火神山医院、雷神山医院建设，航天遥感在见证

汪韬阳、李熙、田礼乔、陈振炜、李治江

2020 年 1 月 25 日农历正月初一，在武汉大学李德仁院士的指导下，成立了包含多个单位遥感骨干力量的联合工作组，决定用航天遥感手段见证火神山医院、雷神山医院建设进程，提供医院建设对周围环境影响的初步评估，从太空视角响应公众对于疫情防控的关切。

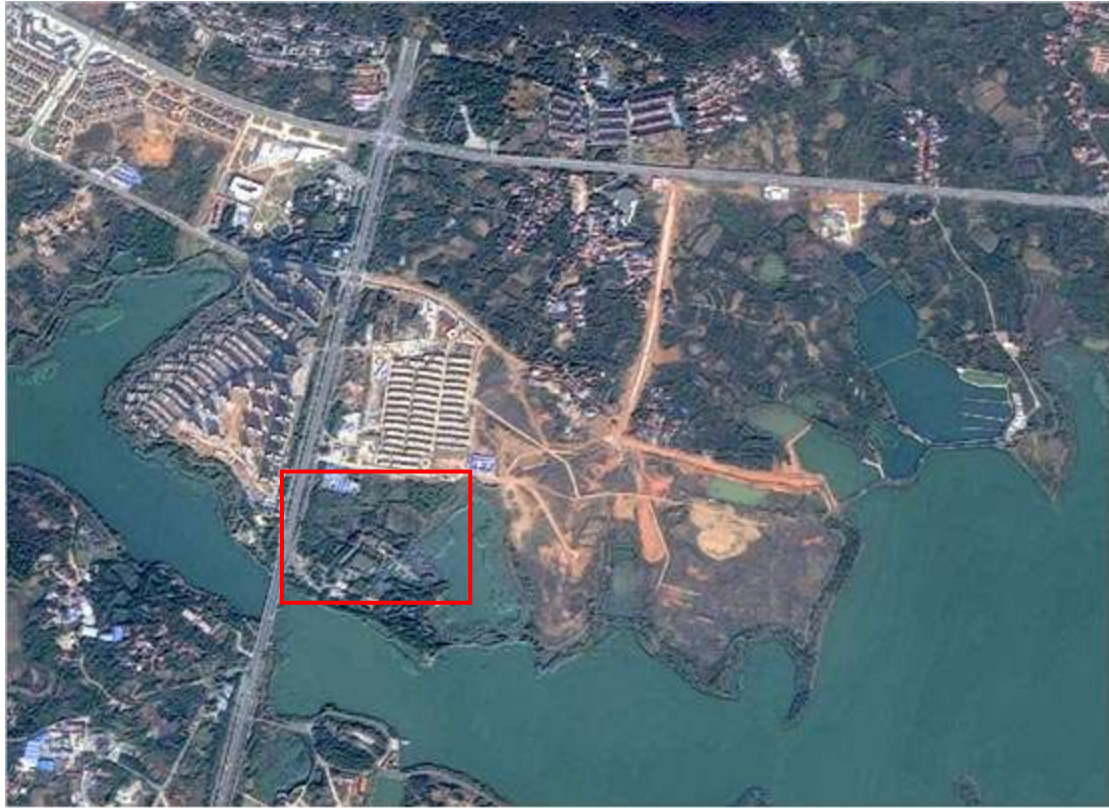
工作组首先获取 2019 年 10 月 29 日高分二号（分辨率 0.8 米）全色多光谱影像。从图上可看出，拟建设火神山医院所在区域在 2019 年被树木覆盖。

图 1 高分二号影像（2019 年 10 月 29 日）火神山医院建设前情况

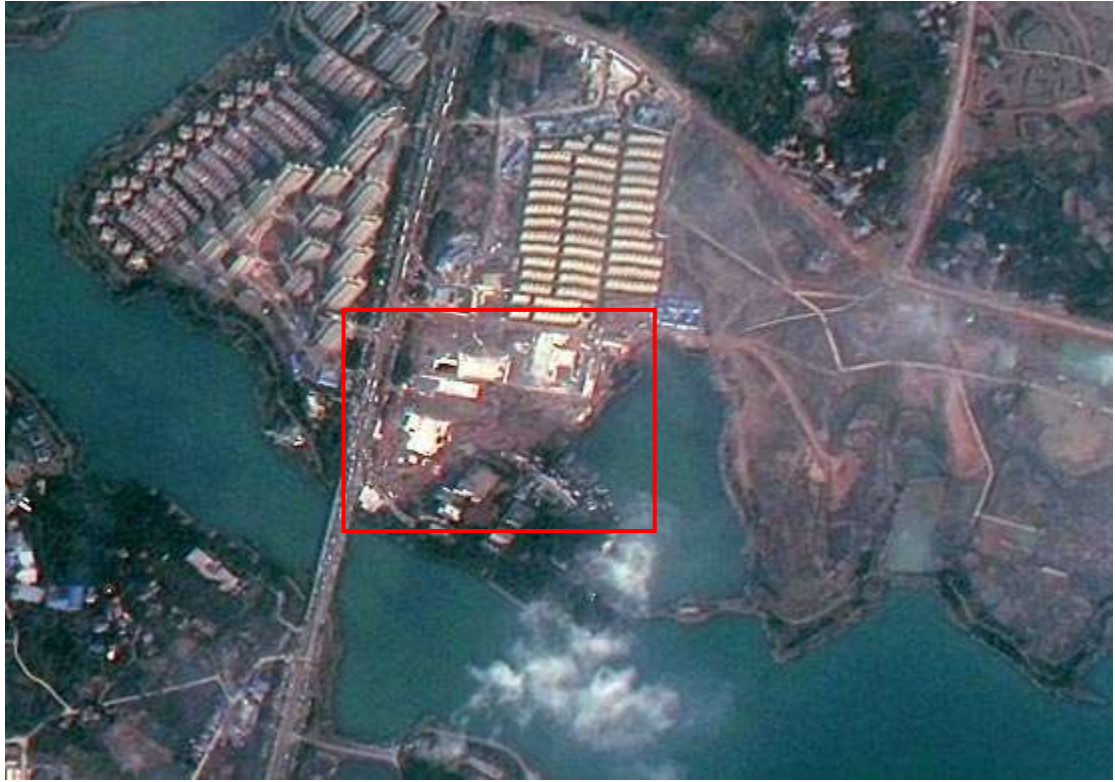
工作组调度吉林一号高分 03 星（分辨率 0.97m）在 2020 年 1 月 28 日上午 11 点 16 分对建设中的火神山医院进行了拍摄，从图中可以明显看出北区箱式板房基础建设工作基本完成，其他区域箱式板房建设工作全面展开，工程进度良好。

图 2 吉林一号高分 03 星影像（2020 年 1 月 28 日 11 点 16 分）火神山医院建设情况

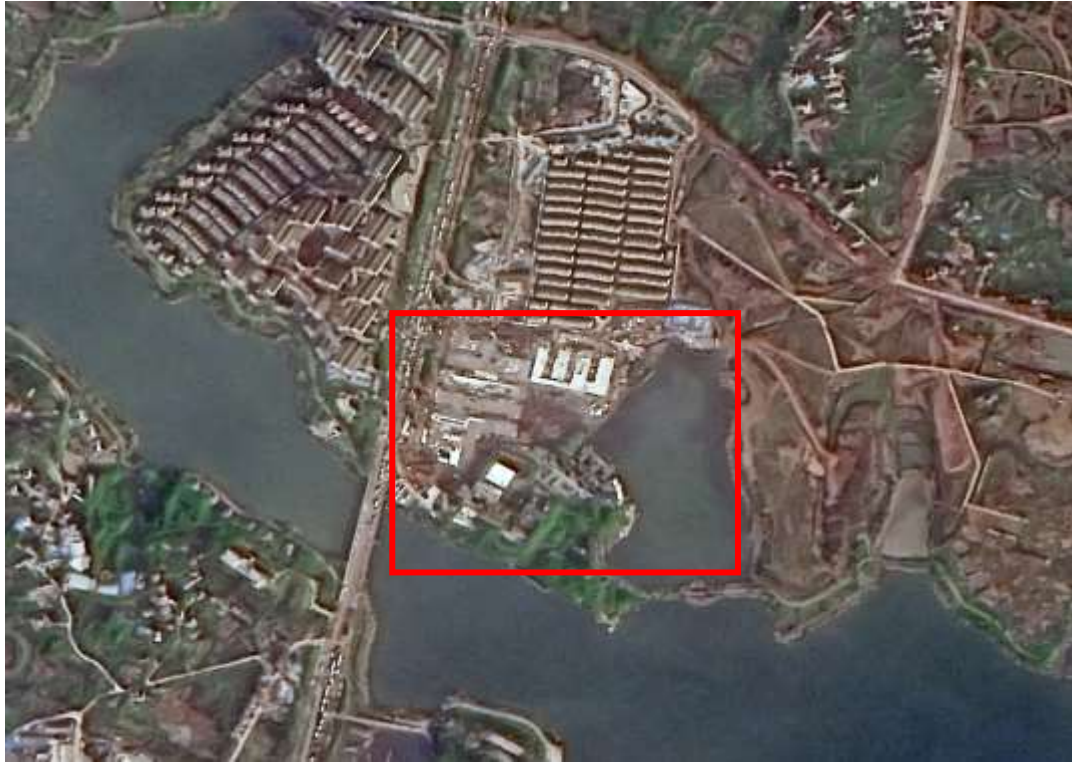
工作组调度吉林一号于 1 月 30 日上午 9 点 33 分对建设中的火神山医院进行了拍摄，从图中可以看出建设进展速度明显，场地平整、基础混凝土浇筑大部分完成，集装箱板房在快速成型。

图3 吉林一号火神山局部区域影像（成像时间 2020年01月30日）

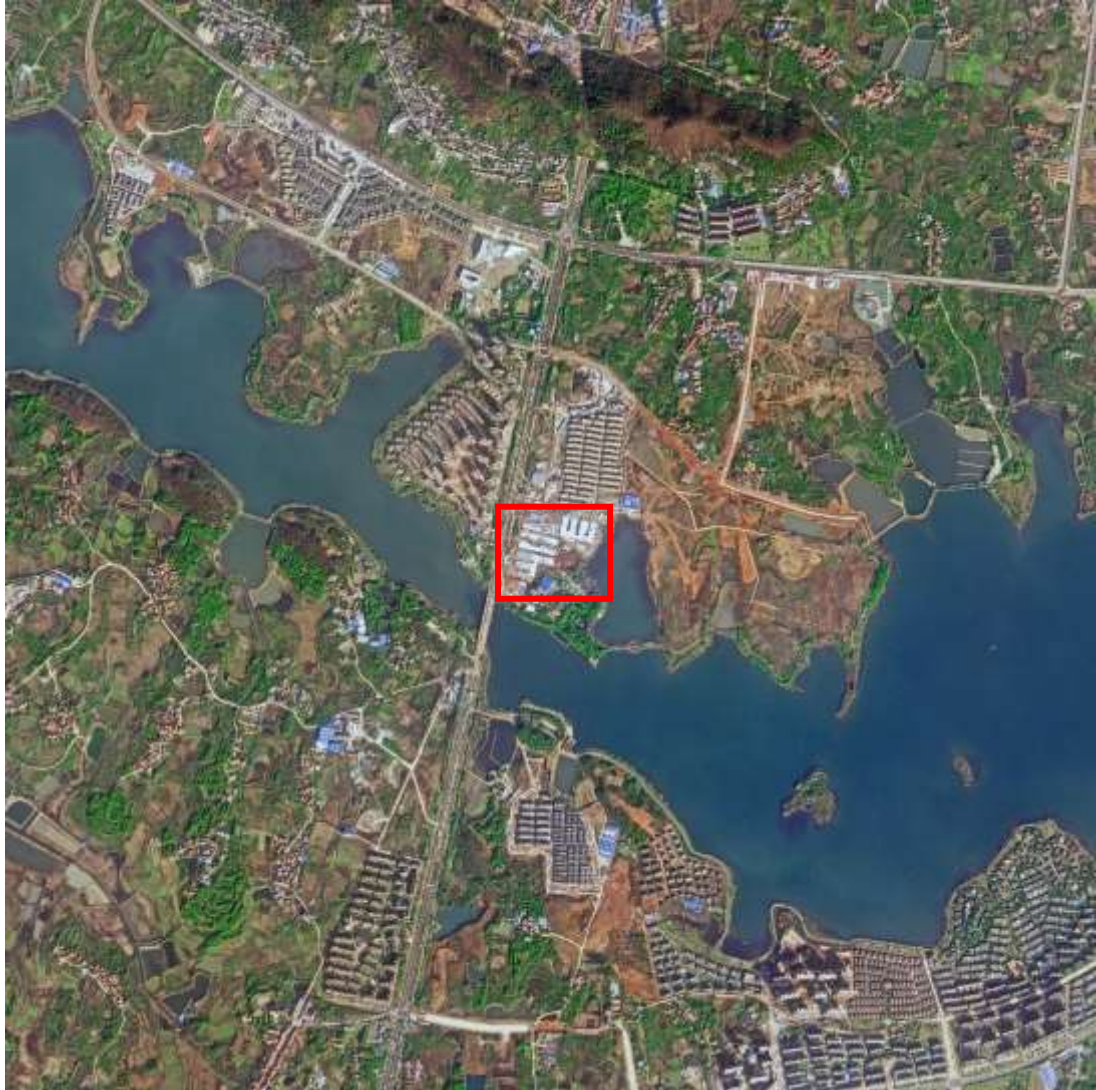
工作组调度吉林一号于1月31日上午10点44分再次对建设中的火神山医院进行了拍摄，从图中可以看出火神山医院板房区域场地平整，地基建设已全部完成，集装箱板房已批量进场，火神山医院项目的基础建设工作已基本完成。

图 4 吉林一号火神山局部区域影像（成像时间 2020 年 01 月 31 日）

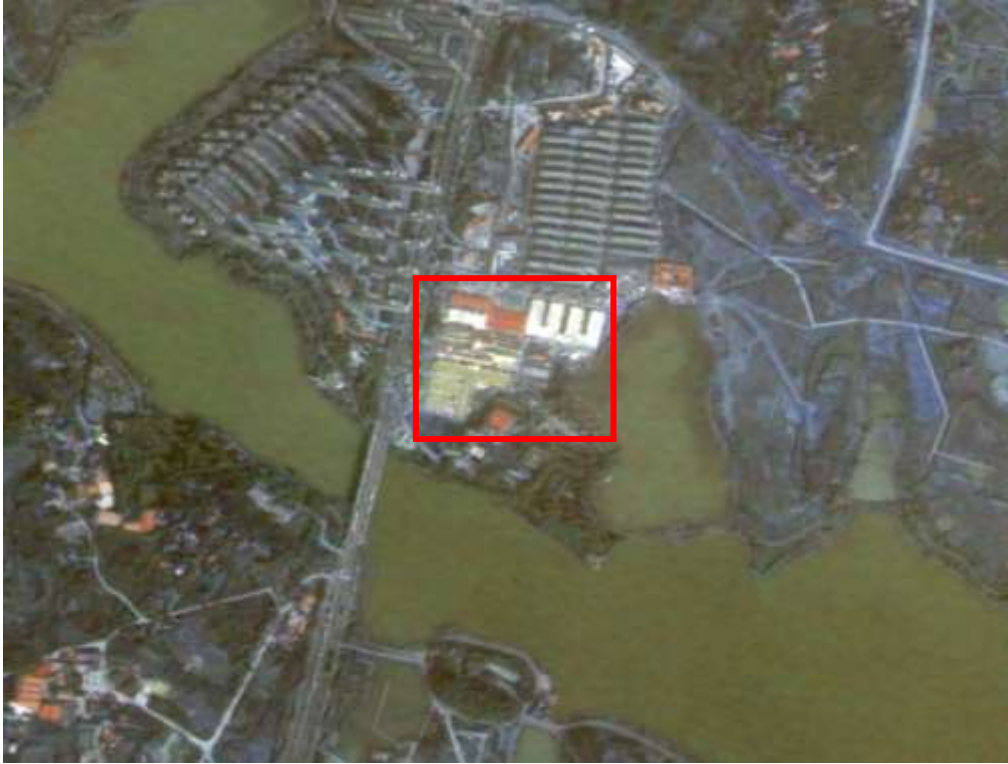
工作组调度吉林一号于 2 月 4 日上午 11 点 08 分，对已经建成并投产使用中的火神山医院进行了拍摄，从图中可以看出，医院已经在运行中。

图 5 吉林一号火神山局部区域影像（成像时间 2020 年 02 月 04 日）

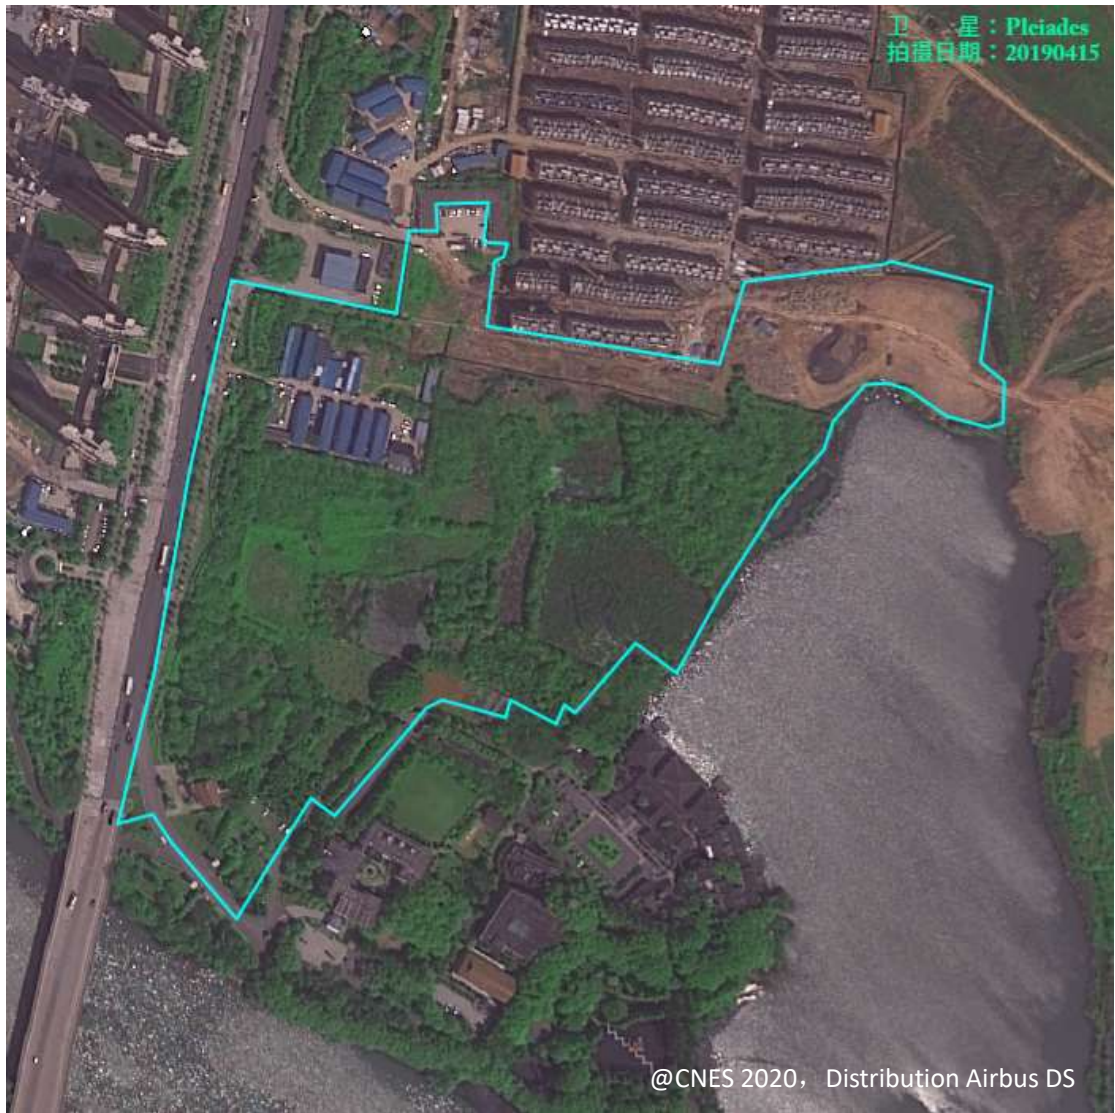
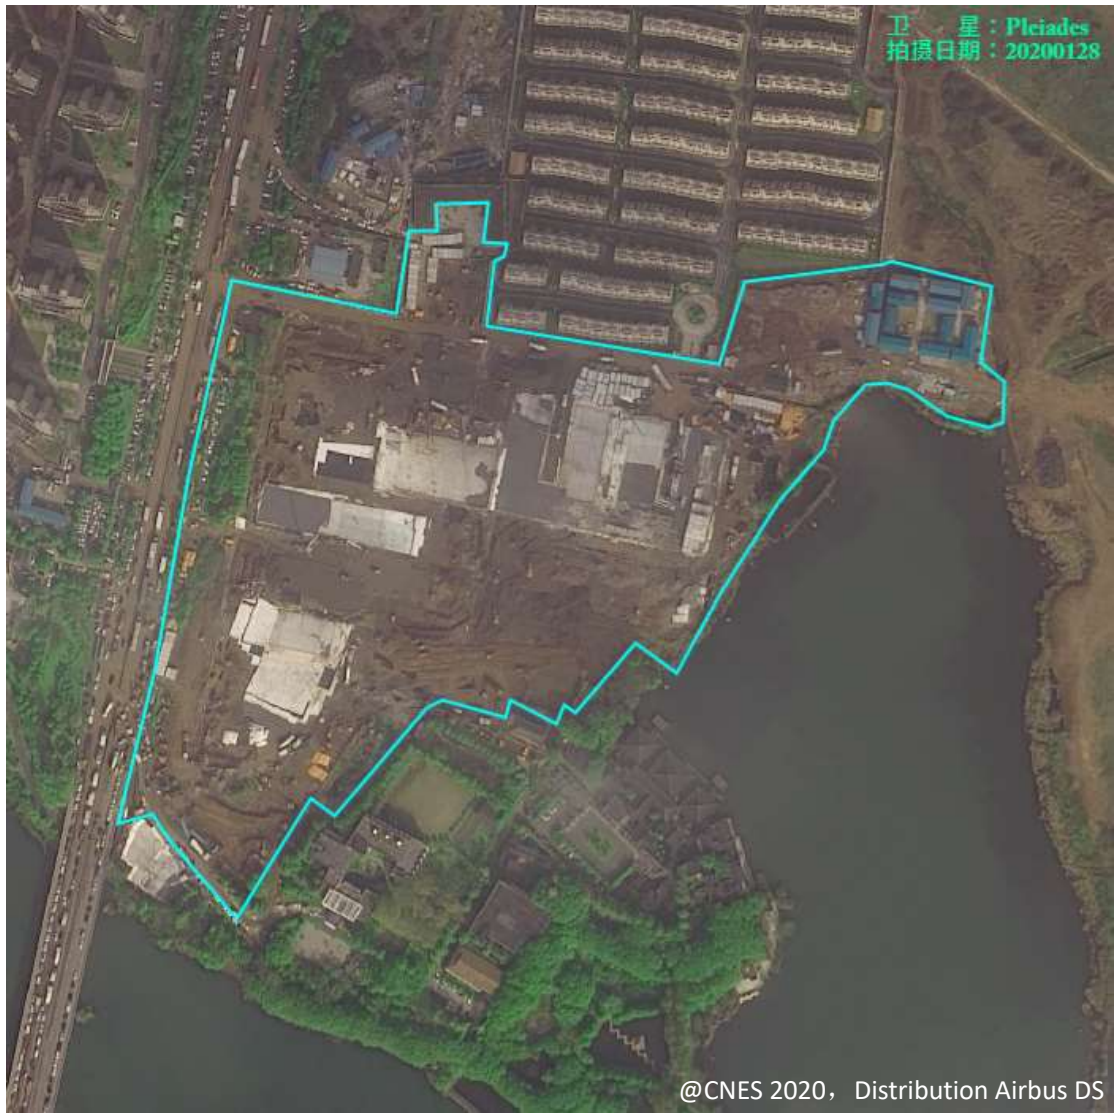
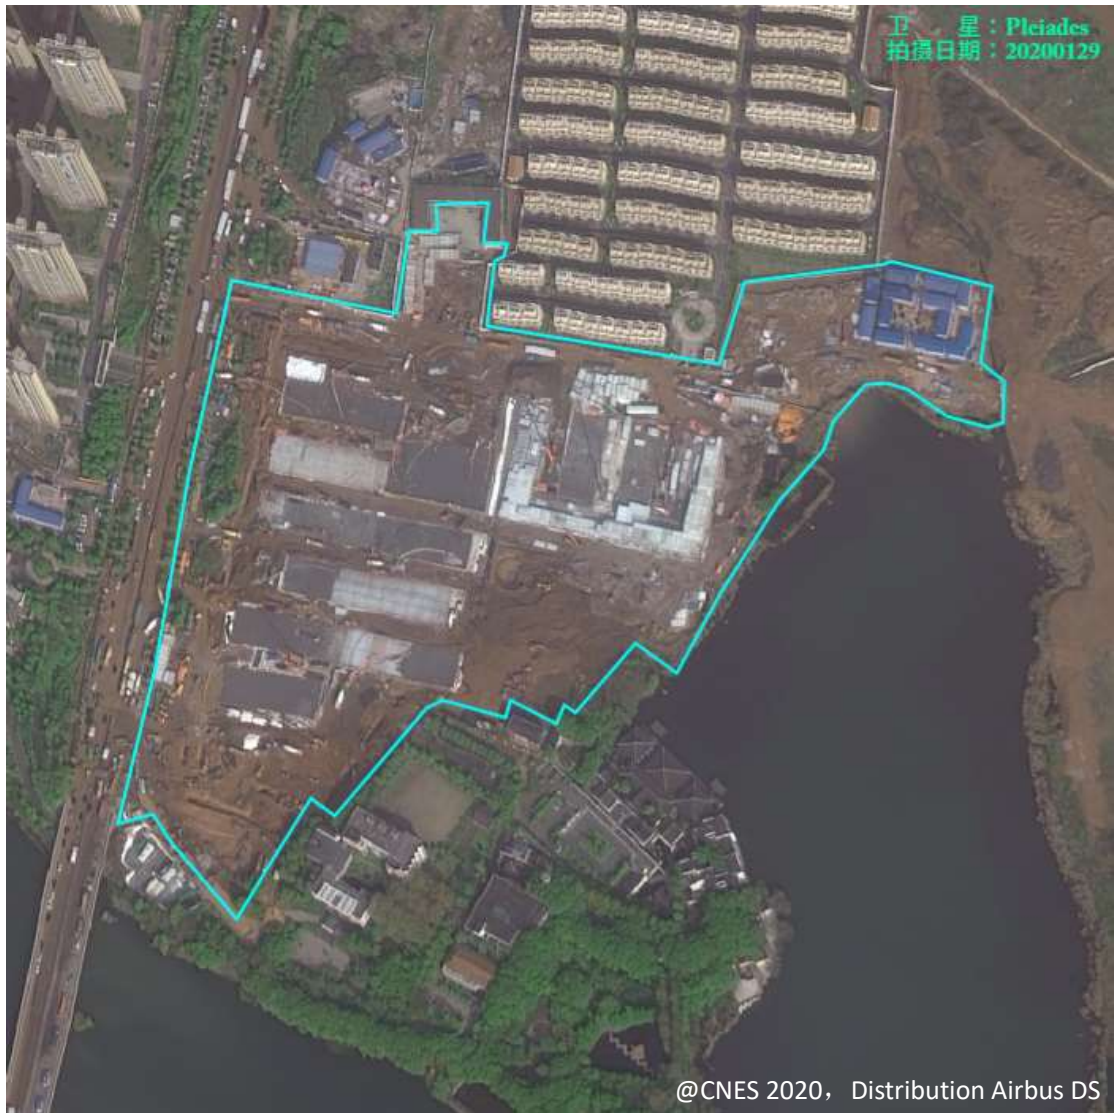
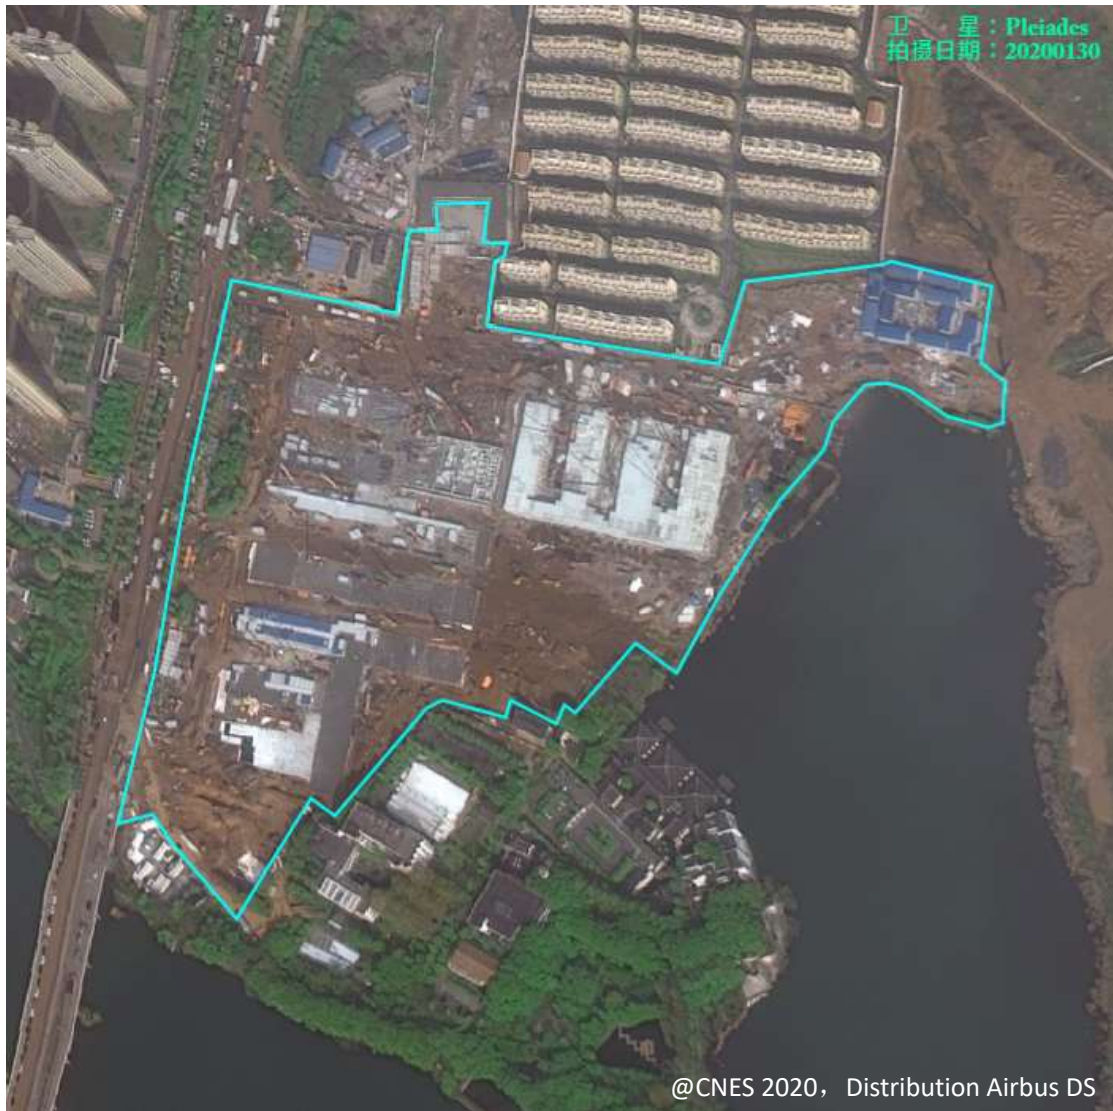
图 6 法国 pleiades 卫星影像火神山医院区域示意图（成像时间 2019 年 04 月 15 日）

图 7 法国 pleiades 卫星影像火神山医院区域示意图（成像时间 2020 年 01 月 28 日）

图 8 法国 pleiades 卫星影像火神山医院区域示意图（成像时间 2020 年 01 月 29 日）

图9 法国 pleiades 卫星影像火神山医院区域示意图（成像时间 2020 年 01 月 30 日）

从图中可以看出，0.5m 卫星影像上已经能明显感受到建设在快速推进，每天都有新增的建筑，病房区南侧弱电管群也已在建设中，北侧场外正在抓紧板房拼装（屋顶为蓝色），吊至现场可直接安装，火神山医院的整体规模已经初步显现。

法国 pleiades 高分辨率光学卫星（分辨率 0.5m）安排了连续拍摄任务。分别获取了 2019 年 4 月 15 日以及 2020 年 1 月 28 日-30 日的火神山医院区域卫星影像，如下所示。

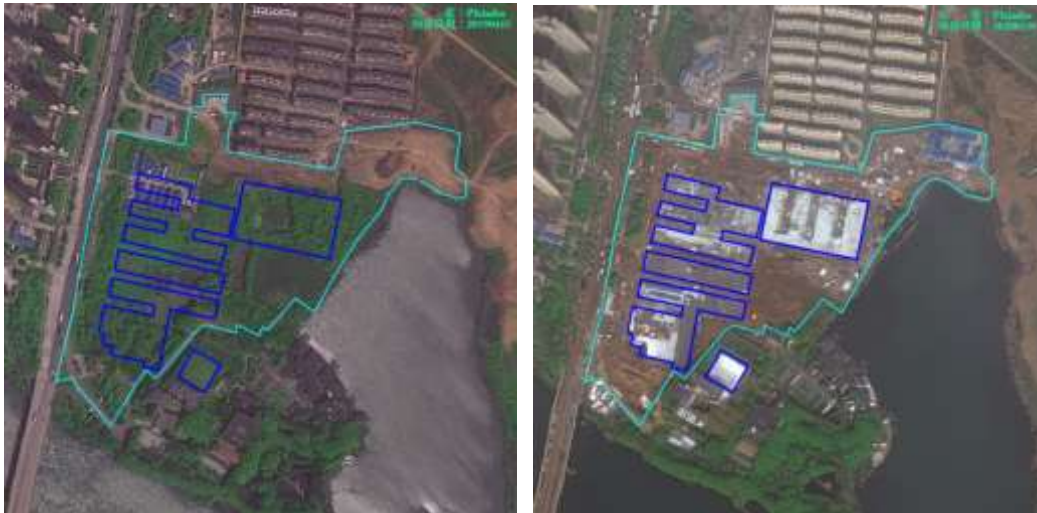
2019 年 4 月 15 日与 2020 年 1 月 30 日的两期图进行对比，可以看出变化区域即为新增建筑区域。

图 10 法国 pleiades 卫星 2019 年 4 月 15 日与 2020 年 1 月 30 日的两期影像变化信息提取

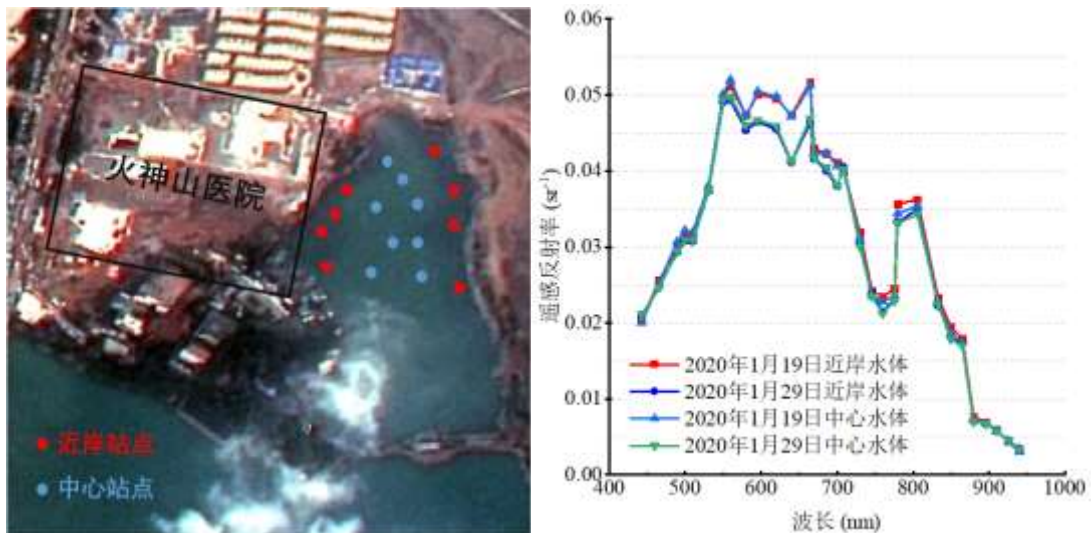
工作组调度珠海一号高光谱卫星（分辨率 10 米，32 波段）1 月 29 日 13 点 44 分对建设中的火神山医院进行了拍摄，并和珠海一号 2020 年 1 月 19 日 11 点 15 分拍摄的高光谱存档数据进行初步对比分析发现，火神山医院建设阶段邻近水域没有形成明显的浑浊度带（近岸和中心水域天顶辐亮度偏差均值小于 0.5%），两个时相卫星影像大气校正后水体光谱信号均没有明显变化（近岸和中心水域遥感反射率偏差均值小于 4.8%），说明目前施工过程中对该水域没有产生较大的水环境影响（污水排放与泥沙扰动等）。

图 11 2020 年 1 月 19 日 11 点 15 分和 29 日 13 点 44 分珠海一号高光谱影像拍摄的火神山医院建设前与建设中邻近水域水环境高光谱对比分析

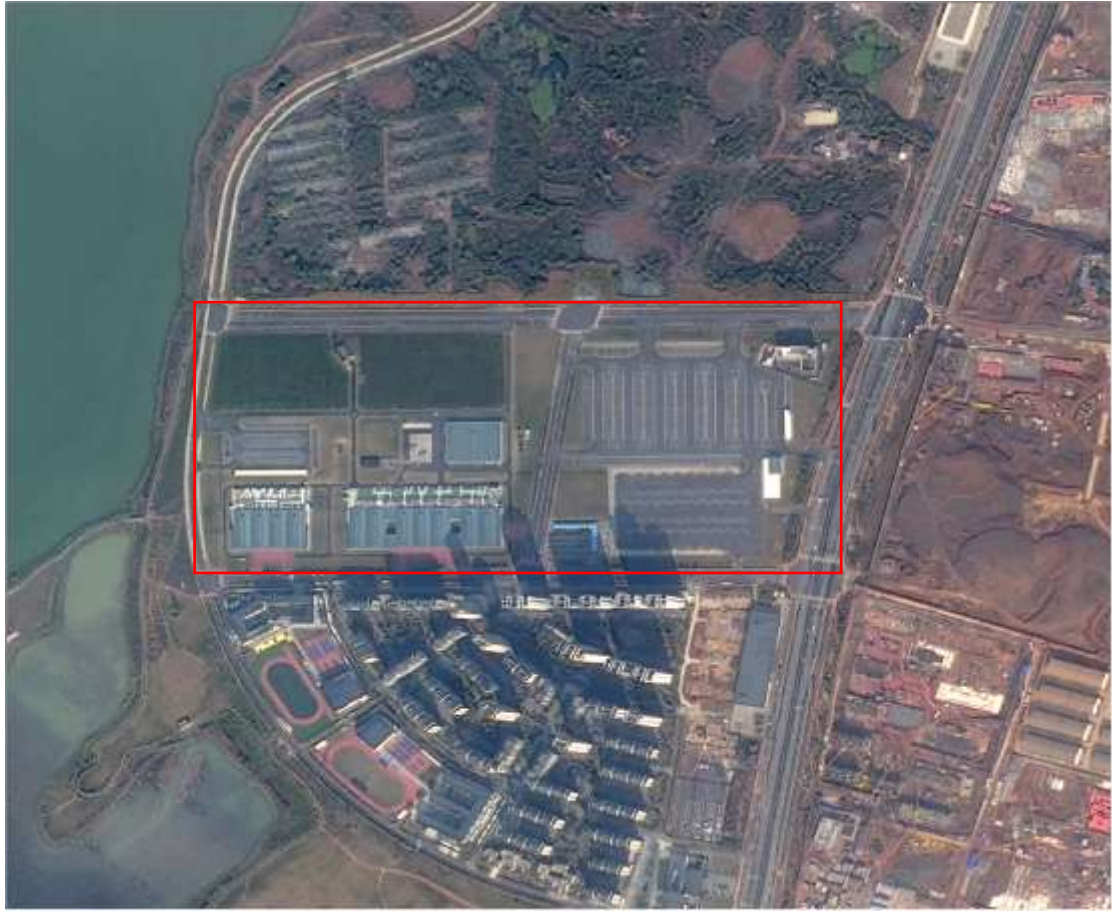
工作组首先获取雷神山医院区域 2019 年 12 月 2 日高分二号（分辨率 0.8 米）全色多光谱影像，从图上可看出，拟建设雷神山医院位置为原江夏区军运村停车场区域。

图 16 高分二号雷神山局部区域影像（成像时间 2019 年 12 月 2 日）

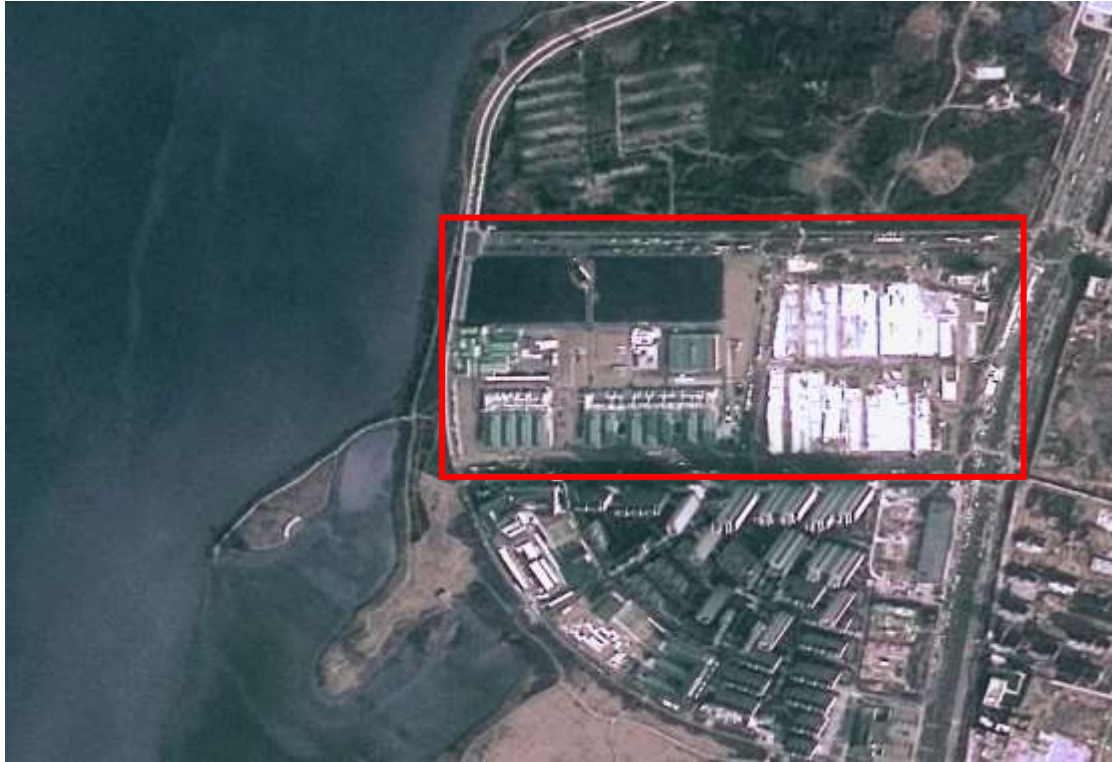
工作组调度吉林一号于 1 月 30 日上午 9 点 33 分对建设中的雷神山医院区域进行了拍摄，从影像中可以看出建设进度十分迅速，医疗隔离区沟槽管线预埋、板房下 HDPE 膜施工基本完成，到场箱板房已全面开始场外拼装及改装。

图 17 吉林一号雷神山局部区域影像（成像时间 2020 年 01 月 30 日）

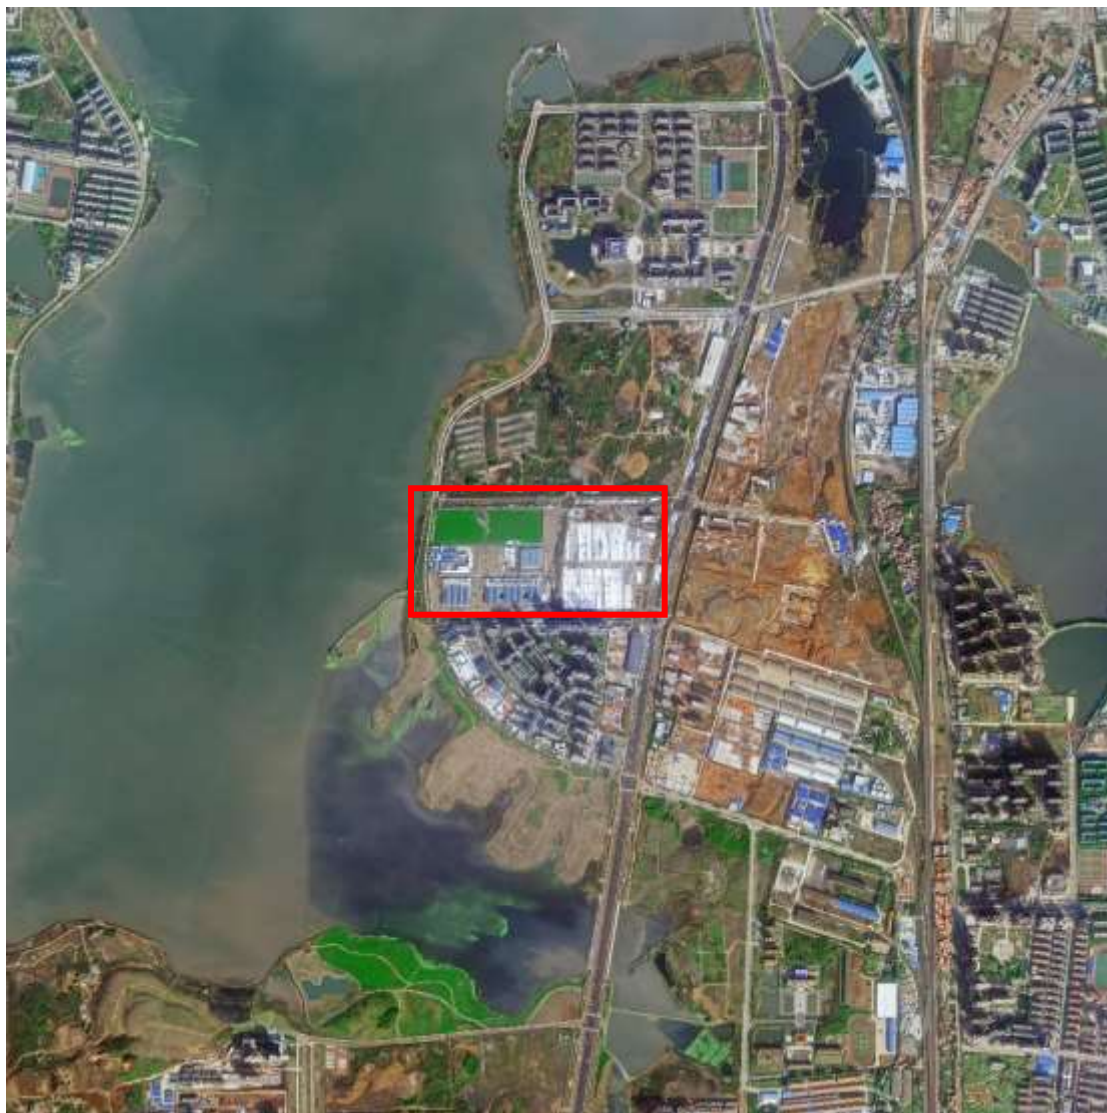
工作组调度吉林一号于 1 月 31 日上午 10 点 44 分再次对建设中的雷神山医院进行了拍摄，从图中可以看出雷神山医院整体建设速度较快，地基板房均已大面积铺设，总体进度完成过半。

图 18 吉林一号雷神山局部区域影像（成像时间 2020 年 01 月 31 日）

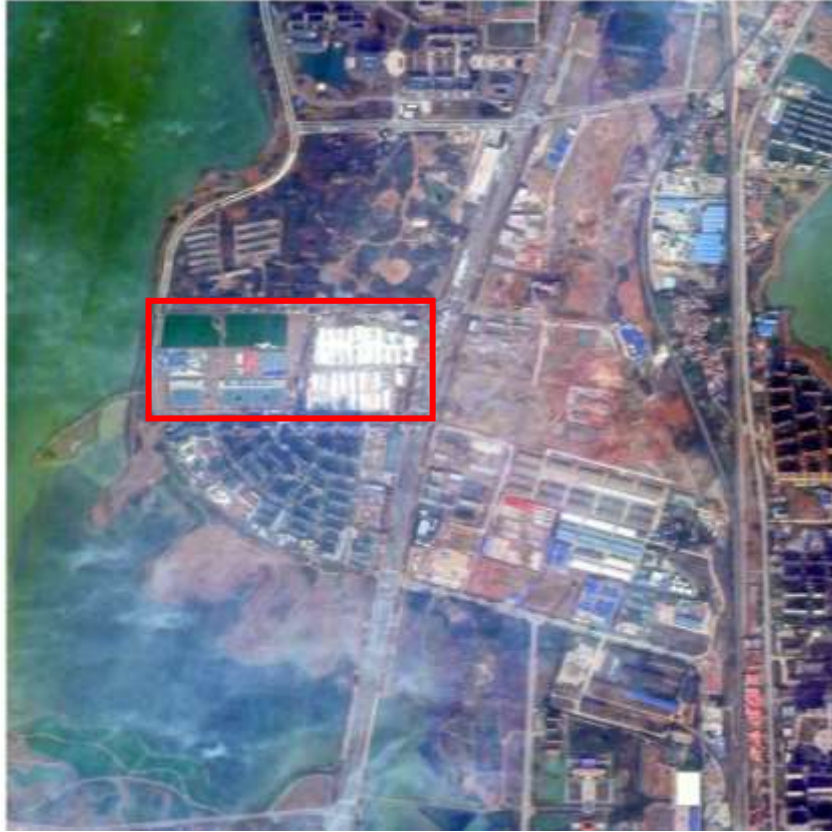
工作组调度吉林一号于 2 月 3 日上午 12 点 29 分再次对建设中的雷神山医院进行了拍摄，从图中可以看出雷神山医院整体建设速度较快，地基板房均已大面积铺设，总体进度完成 80%。

图 19 吉林一号雷神山局部区域影像（成像时间 2020 年 02 月 03 日）

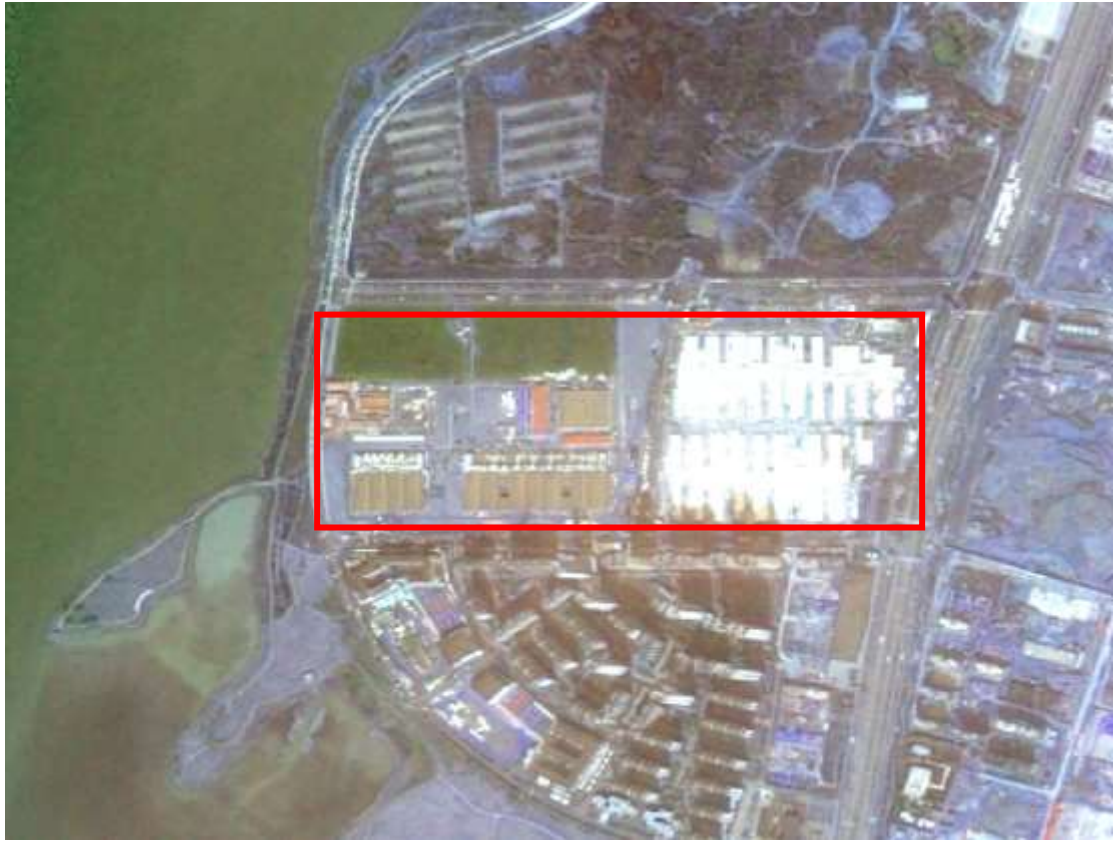
工作组调度吉林一号于 2 月 4 日上午 12 点 21 分再次对建设中的雷神山医院进行了拍摄，从图中可以看出雷神山医院整体建设速度较快，地基板房均已大面积铺设，基本完成项目建设。

图 20 吉林一号雷神山区域影像（成像时间 2020 年 02 月 04 日）
